# HOUSE MODERNES MET OUDE GRANDEUR

OOIT WAS GALERIES MODERNES EEN ICOON IN DE UTRECHTSE BINNENSTAD. DE ALLURE WAS IN DE LOOP DER JAREN ECHTER TELOORGEGAAN. INMIDDELS IS HET ALS HOUSE MODERNES WEER EEN PAREL IN DE STAD, WAARBIJ MET NAME HET HISTORISCHE GEVELBEELD IN ERE IS HERSTELD. MET DANK AAN MODERNE 3D-TECHNIEKEN.

## HOUSE MODERNES, UTRECHT

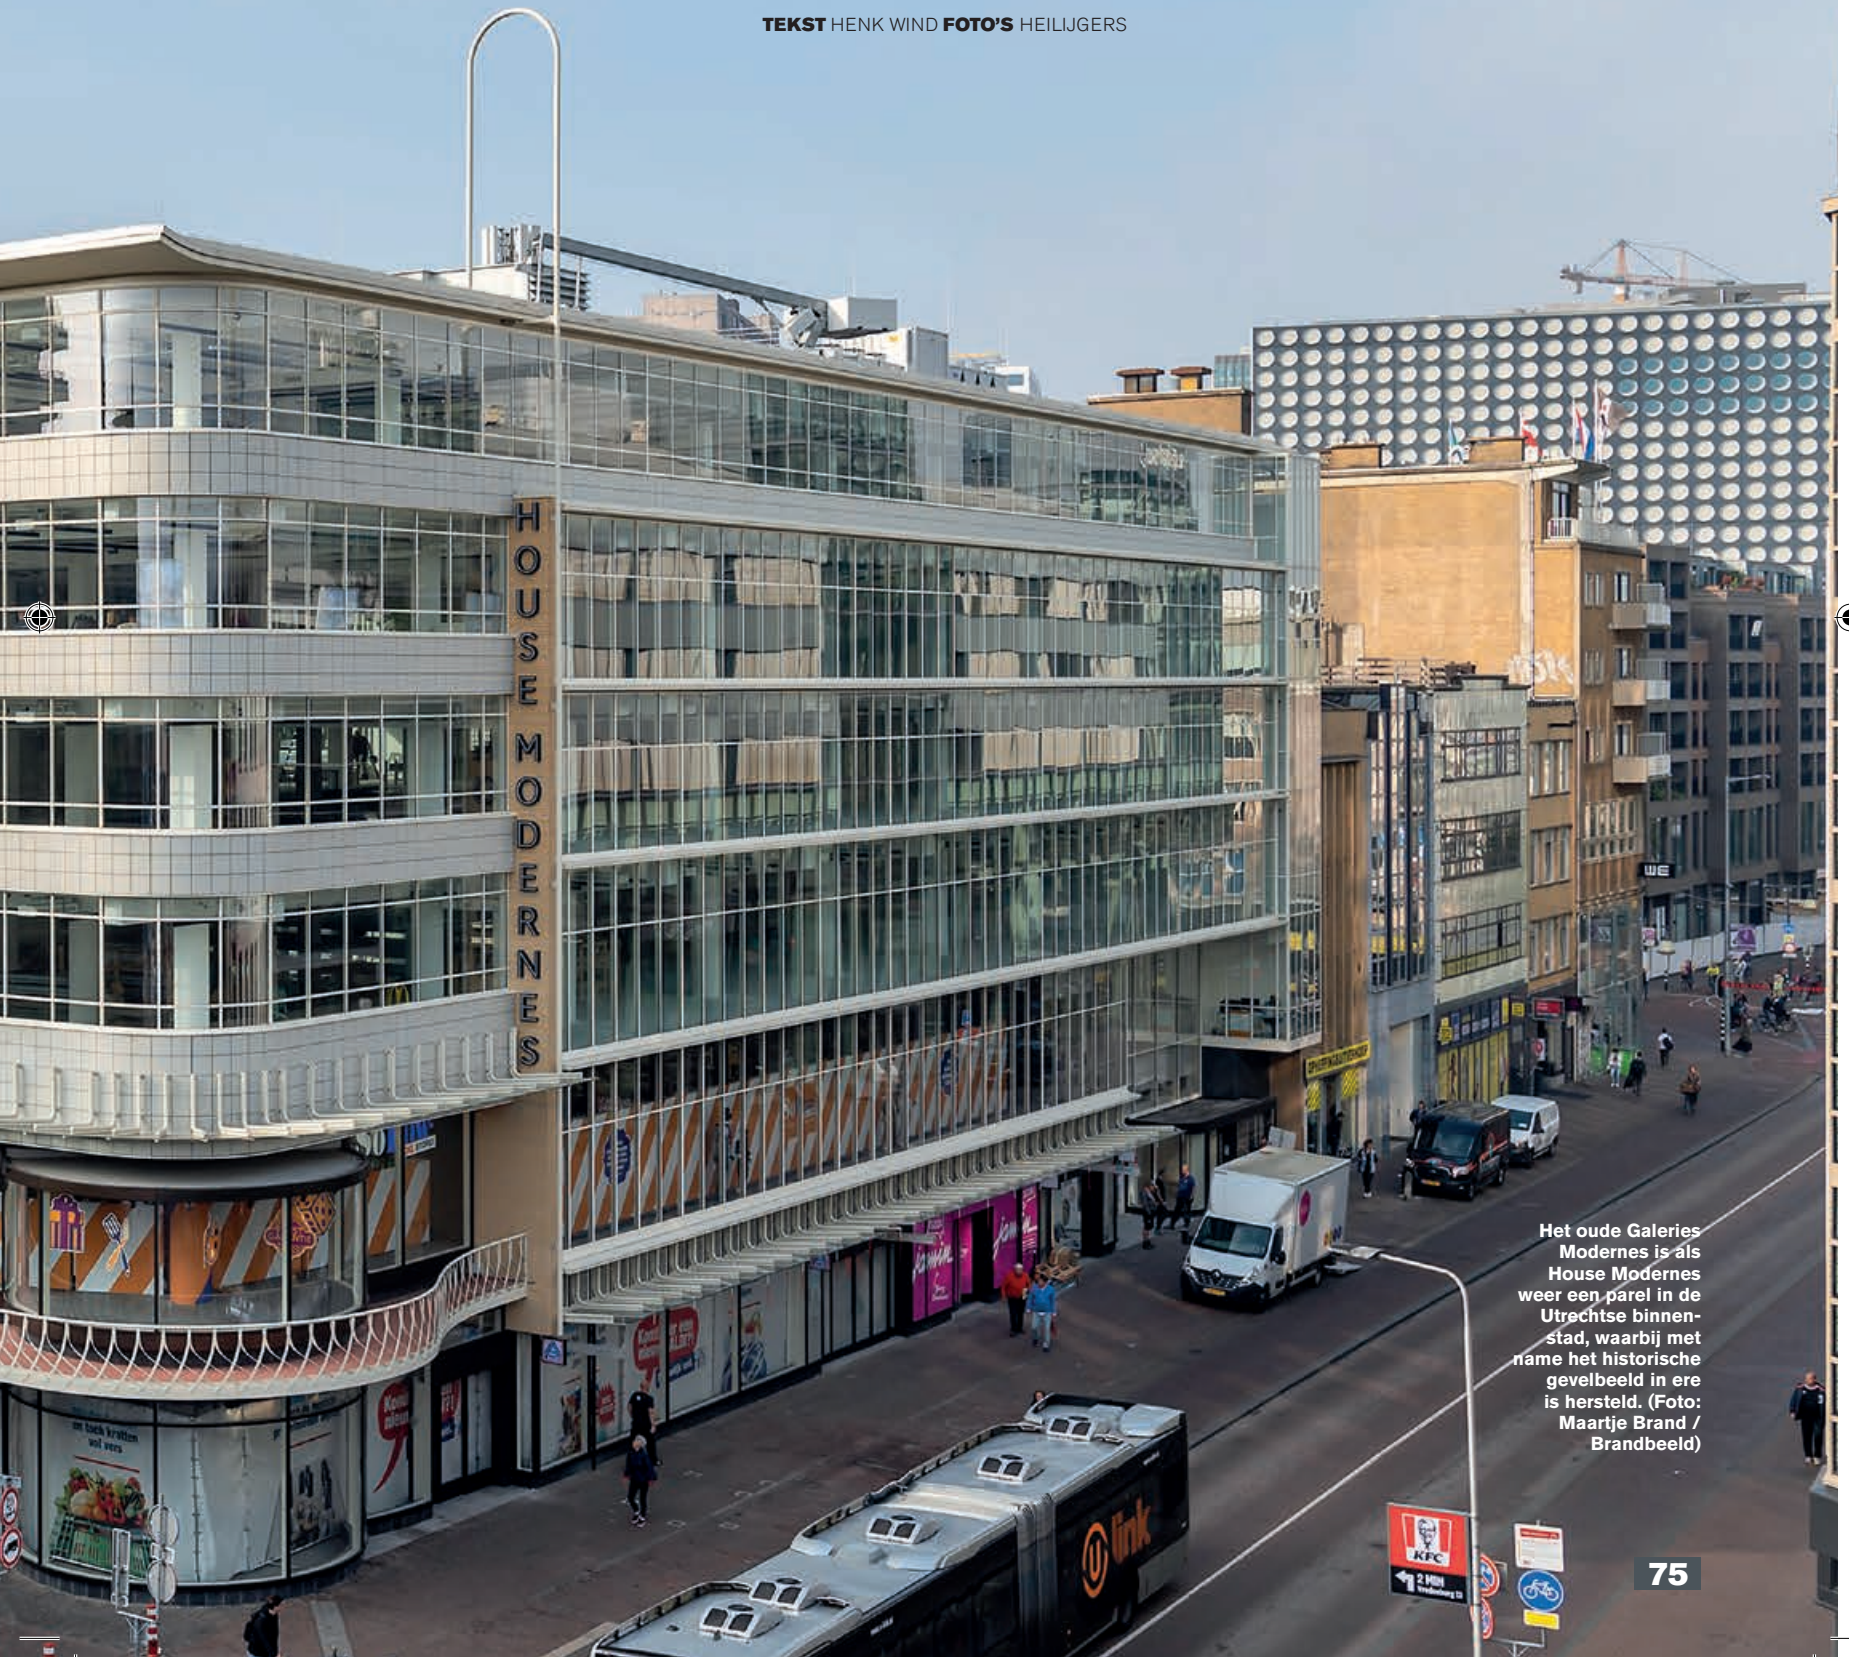
Het oude Galerías Modernes is als House Modernes weer een parel in de Utrechtse binnenstad, waarbij met name het historische gevelbeeld in ere is hersteld. (Foto: Maartje Brand / Brandbeeld)

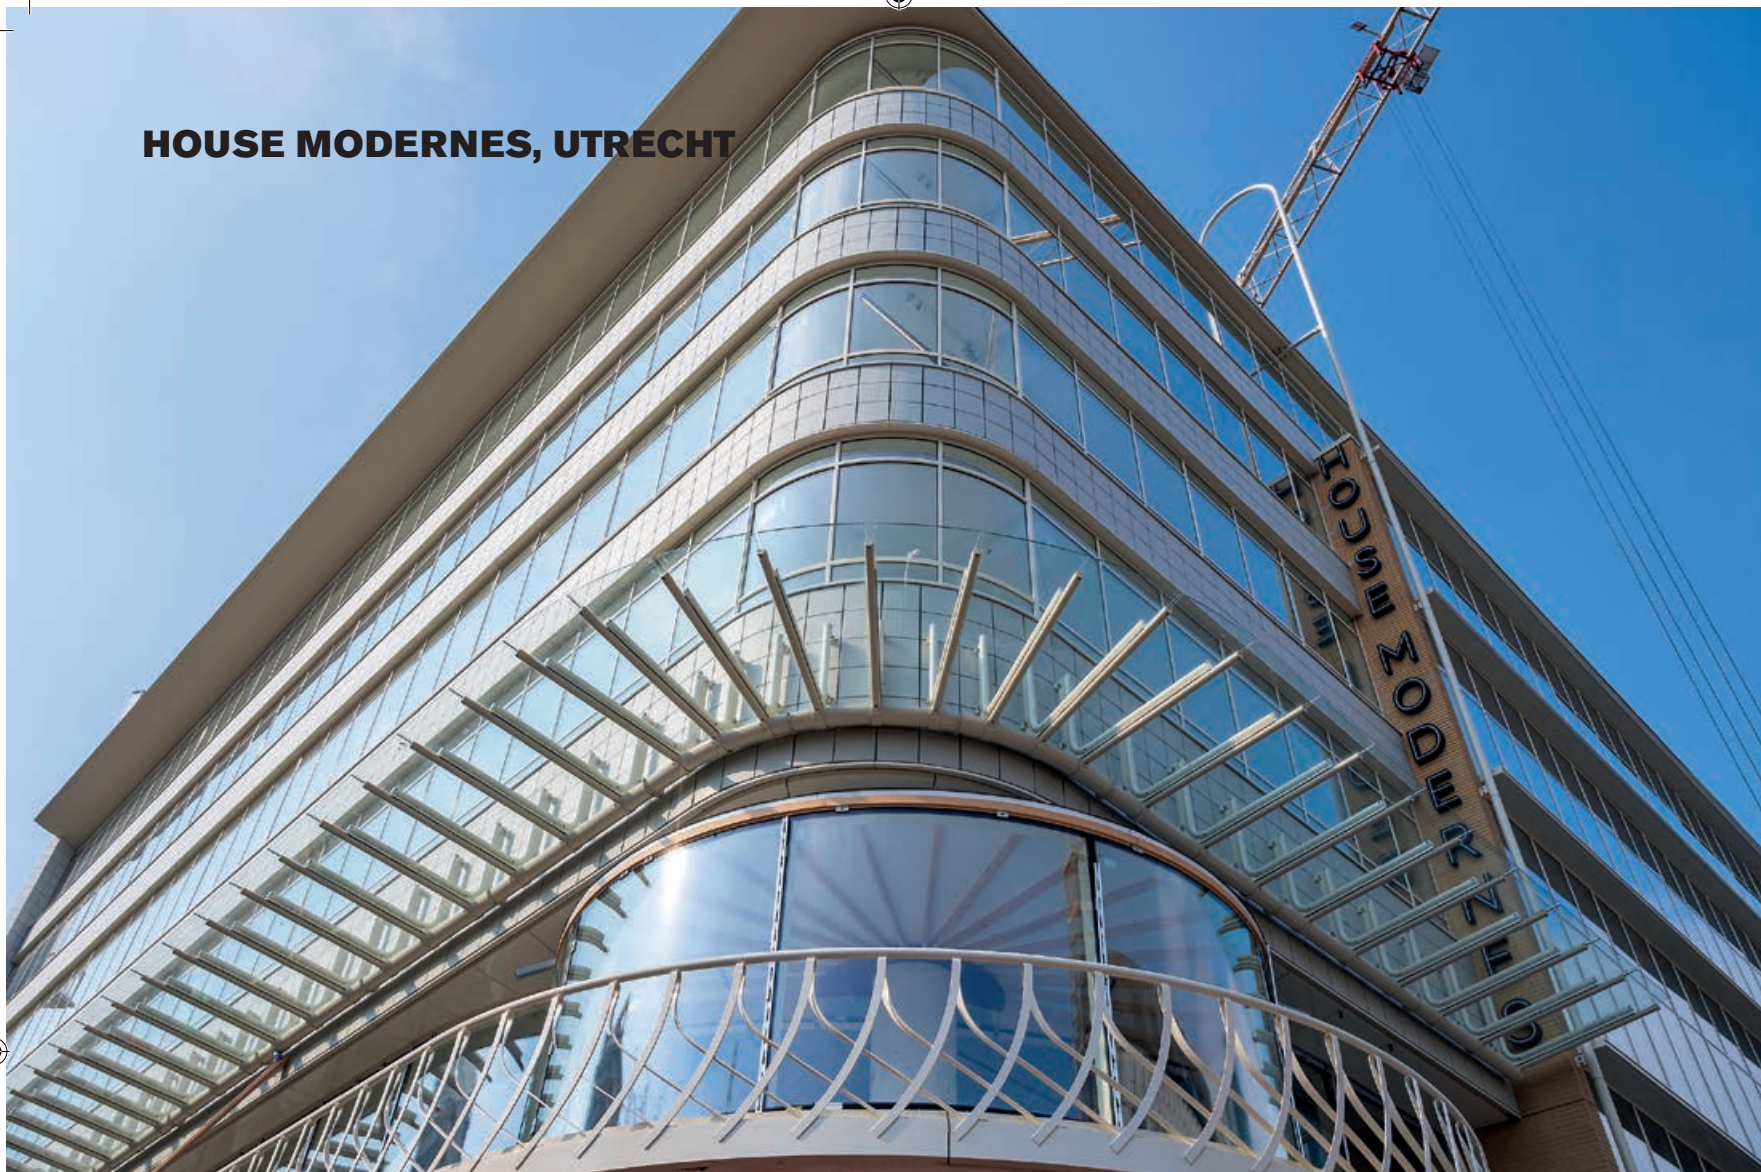
Op de hoek van de Oudegracht met de Lange Viestraat is het gebouw weer keurig rond gemaakt, met een hersteld smeedijzeren hek langs de galerij en met nieuwe tegels op de borstwering. (Foto: Maartje Brand / Brandbeeld)

Ook de galerij waaraan het gebouw zijn naam dankte, is hersteld. De betonnen galerij zat er nog, maar het handgemaakte smeedijzeren hekwerk was verdwenen. Dat is opnieuw gemaakt. Herplaatsen hiervan was mogelijk doordat de galerij nu geen publieke functie meer heeft. Deze is alleen nog toegankelijk voor onderhoud en glasbewassing.

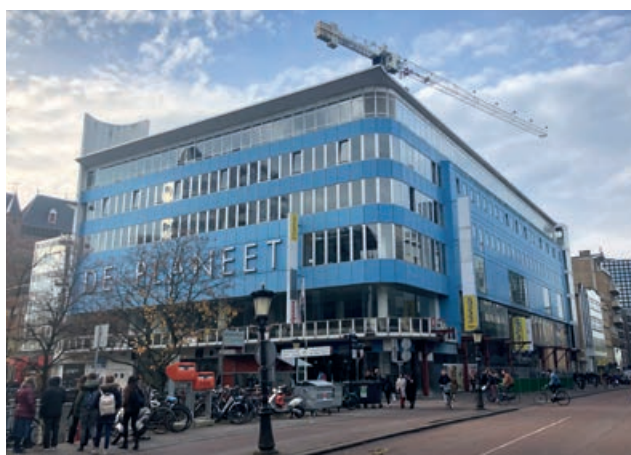
In de loop der jaren was de grandeur van het pand volledig teloorgegaan.

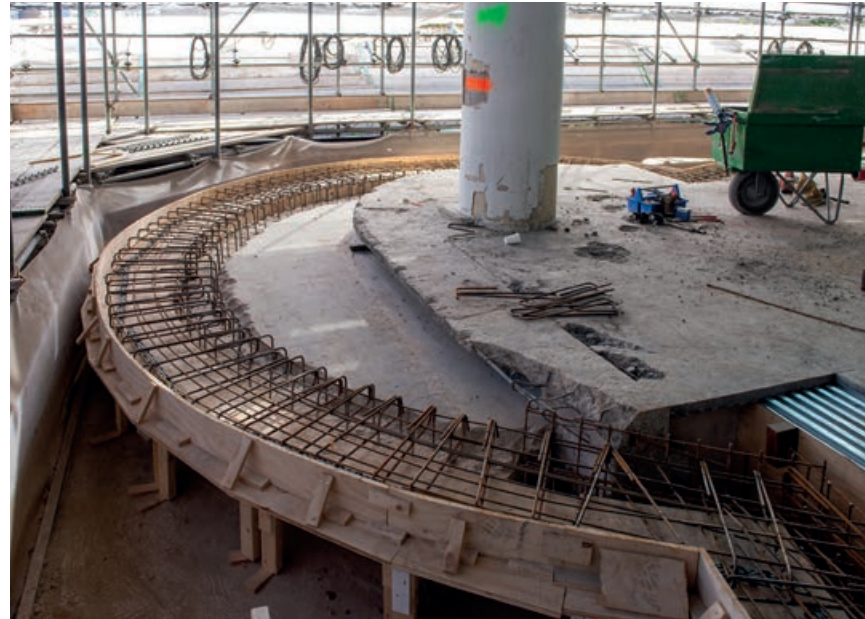
De vloerranden zijn hersteld volgens de originele lijnen, die bepaald zijn middels 3D-scans. (Foto: Maartje Brand / Brandbeeld)

Vanuit een aantal verklikpunten heeft Heilijgers de vloerrand en rondlopende betonnen borstwering hersteld volgens de aangegeven maten. Waarbij wel aanpassingen nodig waren in verband met hedendaagse eisen voor onder meer isolatie. Zo liepen de vloerranden aan de Lange Viestraat door naar buiten, waar ze fungeerden als luifelstroken. "De vloer stopt nu binnen de gevel. De luifels bestaan uit aluminium sandwichpanelen, die Meilof Riks als specials geproduceerd heeft in een lengte tot 12 meter." De kleur van deze panelen is afgestemd op de originele kleuren.

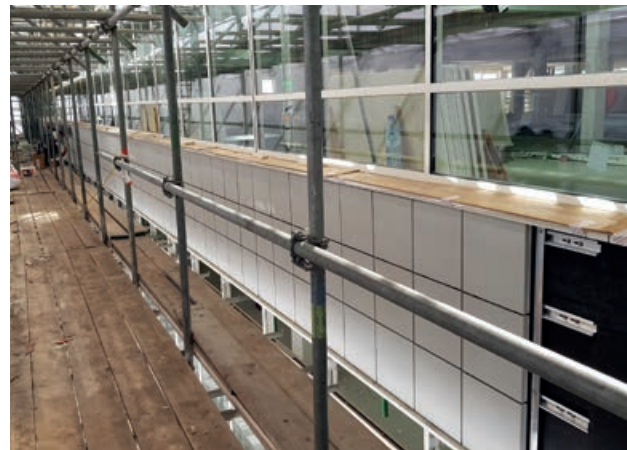
De tegels zijn droog gemonteerd tegen een aluminium achterconstructie.

Voor de keramische tegels aan de borstweringen kwam JM van Delft terecht bij Albarello Tegelgroep en Dijkstra Kleiwaren. Die heeft de tegels exact nagemaakt, waaronder ook lichtgebogen tegels voor de rondingen van het gebouw. De tegels zijn mechanisch bevestigd op een achterconstructie van aluminium regels. Dat bood ruimte voor isolatie tussen de betonnen borstwering en de buitengevel, terwijl hiermee ook de rondingen goed te volgen waren. Daarbij werd mechanisch bevestigen veiliger bevonden dan verlijmen.

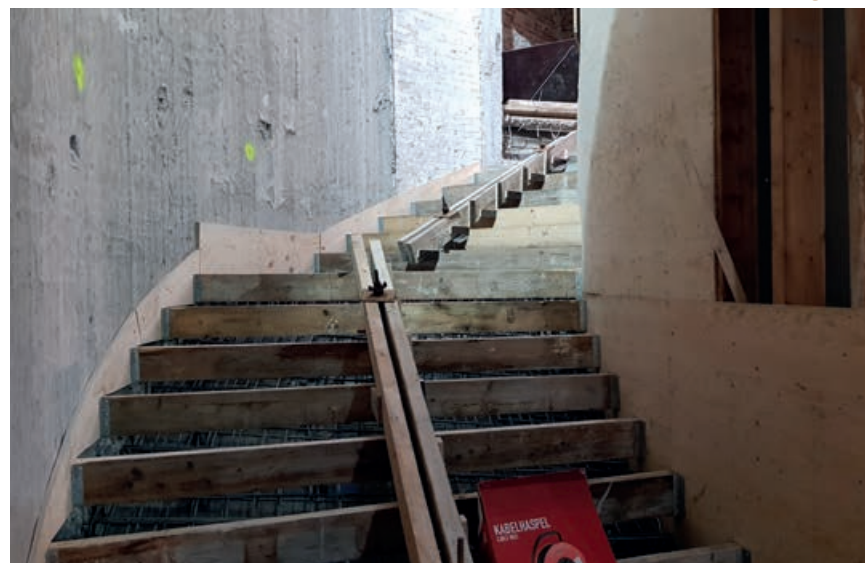
De rondlopende trappen zijn teruggebracht middels een in het werk uitgetimmerde bekisting.

In het pand zijn ook veel oude details in ere hersteld. Zo was de betonnen trap – met gebogen plattegrond – naar de eerste en tweede verdieping compleet verdwenen. Die is teruggebracht volgens origineel ontwerp, met een in het werk uitgetimmerde betonnen bekisting. Het noodtrappenhuis was nog wel in redelijke staat en is gereinigd en gerenoveerd. De liften zijn teruggeplaatst op de oorspronkelijke plek. Voor de stabiliteit zijn stalen schoren aangebracht, die weggewerkt zijn in metalstud wanden.

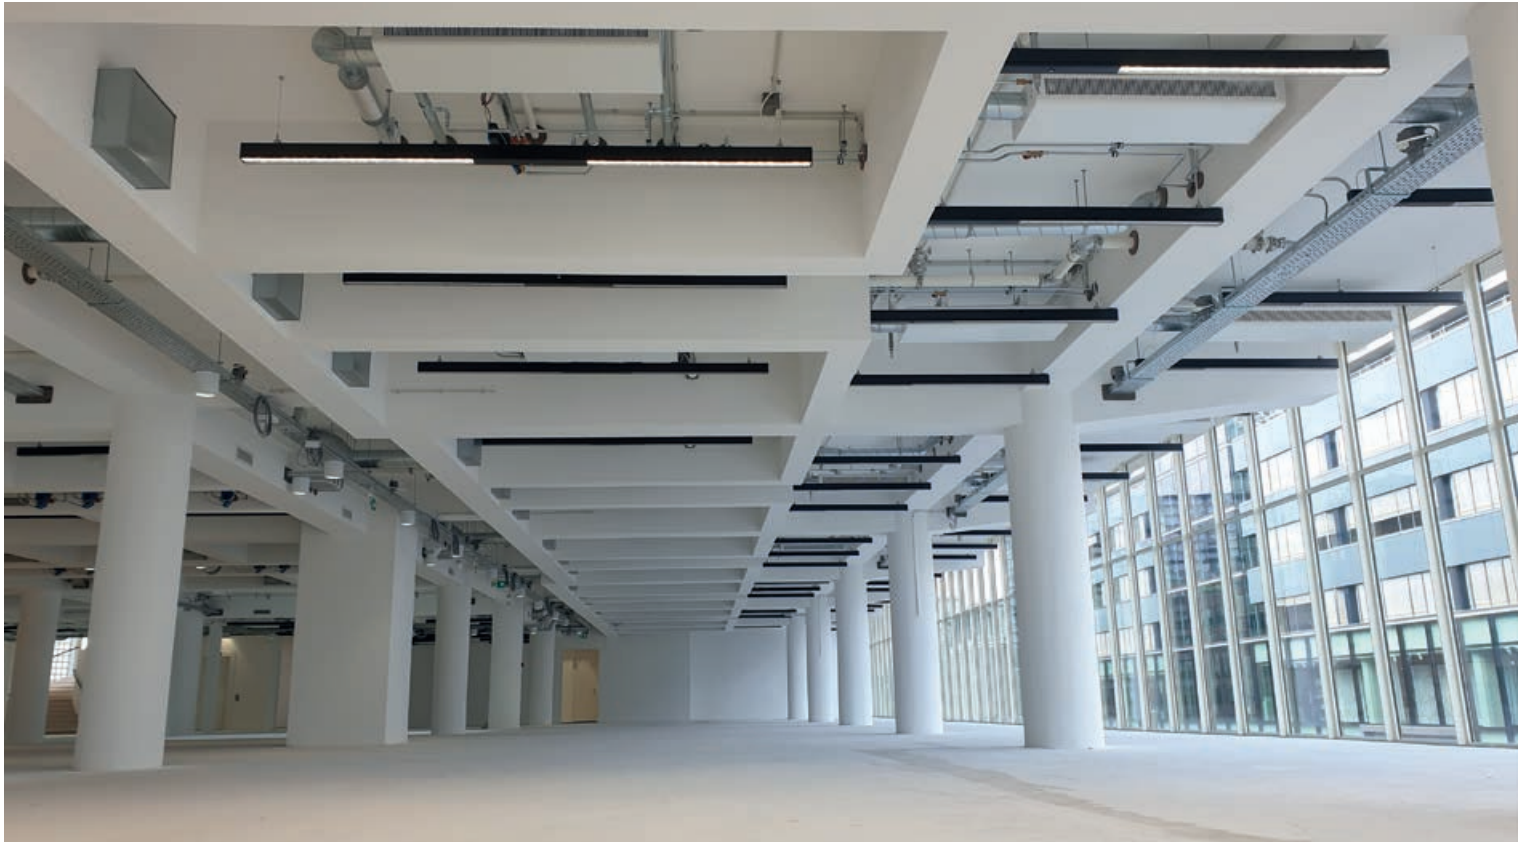
De betonnen balken zijn omtimmerd en verlaagd om er eenvoudig scheidingswanden onder te kunnen plaatsen.

zicht te laten en geen verlaagde plafonds aan te brengen. Waar mogelijk zijn de leidingen door de balken heen gevoerd, maar veelal zijn die er ook onderdoor gegaan. Huurder Spaces wilde echter graag op vele plaatsen vrijelijk scheidingswanden kunnen plaatsen, zonder daarbij om allerlei leidingen heen te hoeven werken. Om dat te kunnen doen heeft Heilijgers de kolom-balken omtimmerd en verlaagd.
