Rokin Plaza is oorspronkelijk gebouwd door architect Offenberg in 1861 als Pools koffiehuis aan de Kalverstraat. Er kwamen diverse uitbreidingen: vier percelen aan de kadecant, kleinere percelen aan de Papenbroeksteeg en een vijfde perceel aan het Rokin (later: Hotel Polen).

In mei 1977 verwoestte een brand het complex, waarna architect Han Lijnkamp een nieuw gebouw ontwierp, Rokin Plaza. De historische context werd grotendeels genegeerd. ZZDP Architecten koos in het nieuwe ontwerp voor het gestripte betonskelet als uitgangspositie. De afwijkende

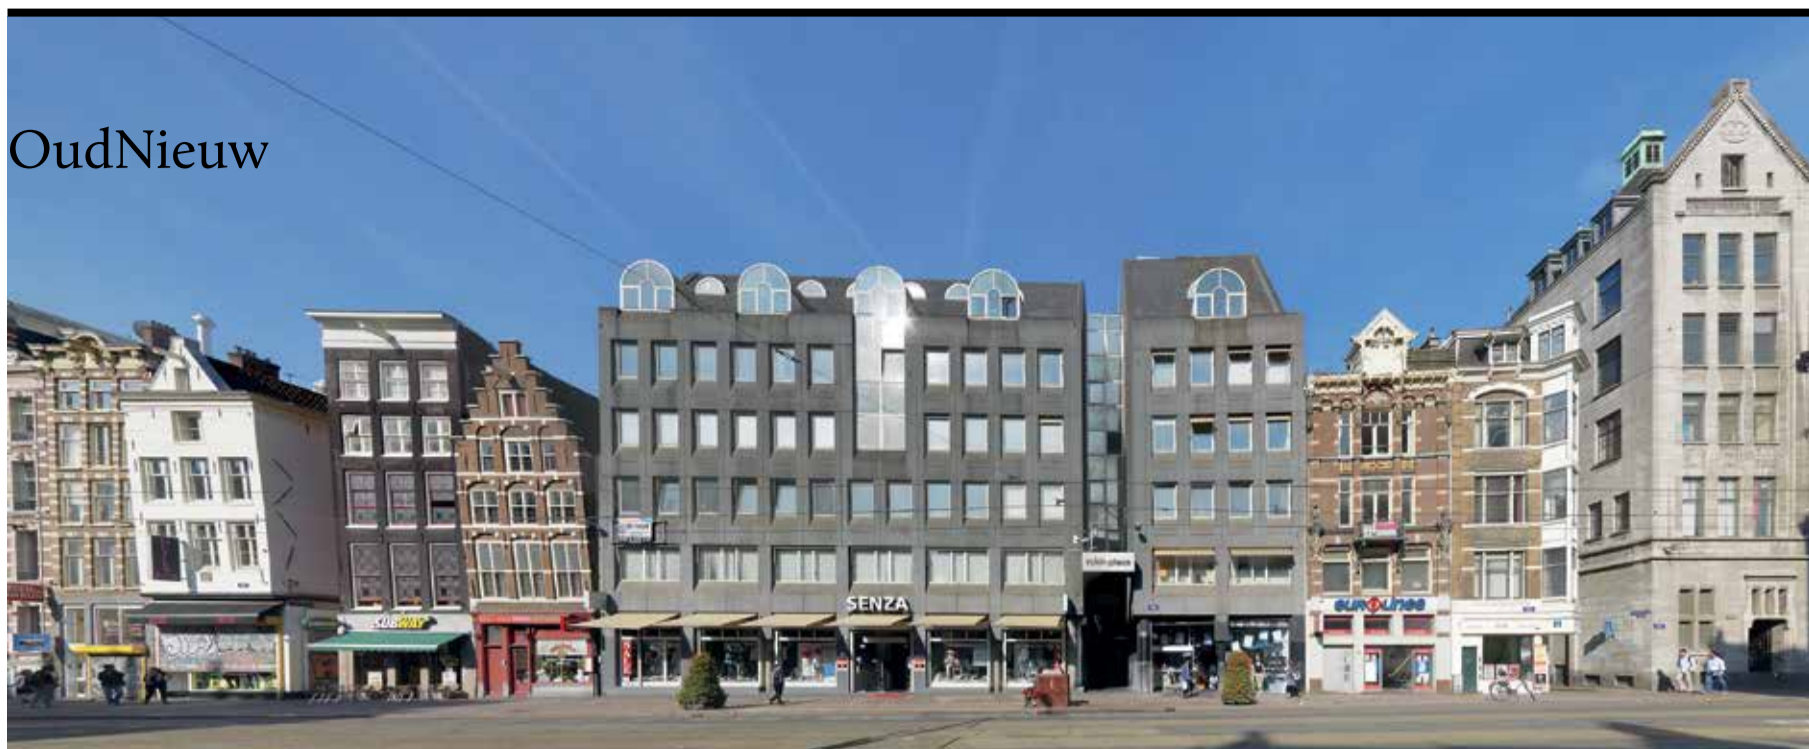
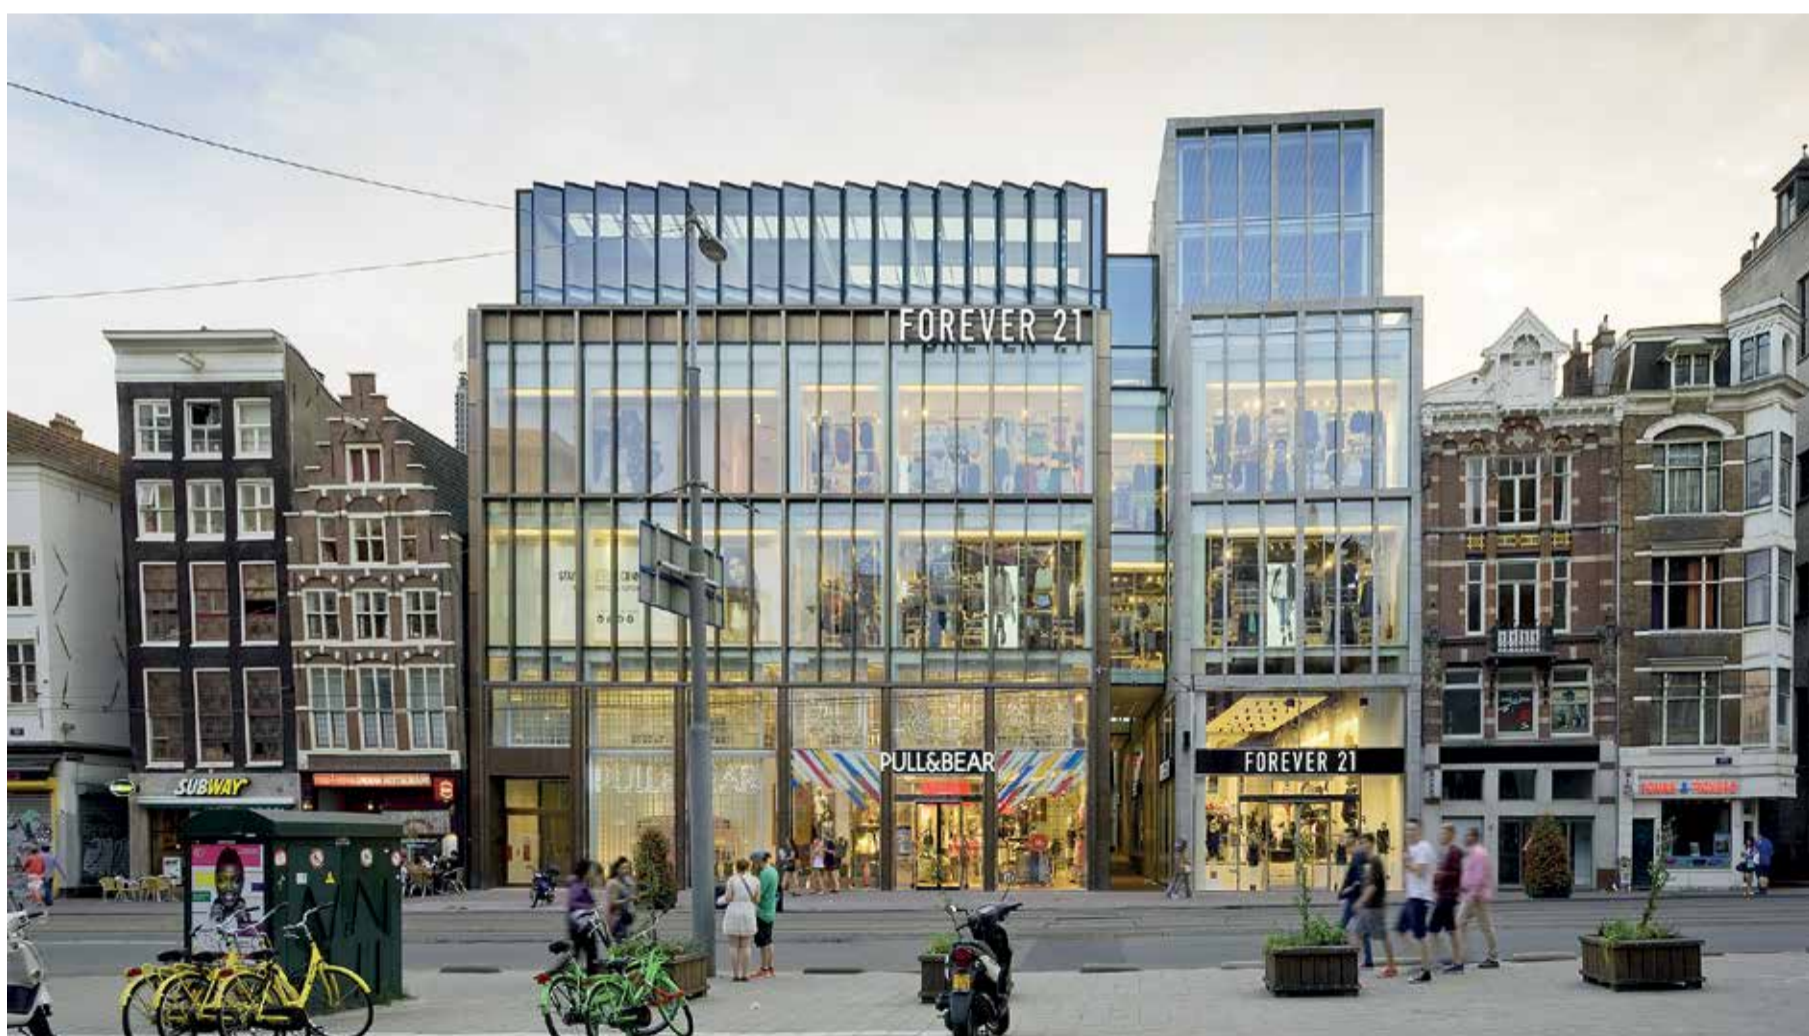
maatvoering in de gevel en de stedenbouwkundige structuur is hersteld naar het originele ontwerp uit eind 19^e eeuw. De plint is uitgevoerd met een dubbele hoogte aan zowel het Rokin als de Kalverstraat en het eind 20^e eeuw toegevoegde 'plaza' is verdwenen uit het ontwerp. De twee bouwlagen vanaf de plint zoeken aansluiting bij de belendingen waardoor de bovenste twee verdiepingen teruggelegd zijn. De glazen gevel op beide volumes is afgewerkt met een identiek grid, maar de oorspronkelijke percelen worden benadrukt door een verschillend materiaalgebruik van natuursteen en brons. Dankzij de ingrijpende verbouwing is met een hedendaags gebouw een stukje historische context teruggebracht in de binnenstad.
